Wie der Damm von Burgwalden brach

Auf einer Länge von mehreren Metern rissen Wasserfluten einen Fischweiher-Damm auf. Die Folge waren Überschwemmungen in Anhausen und Diedorf.

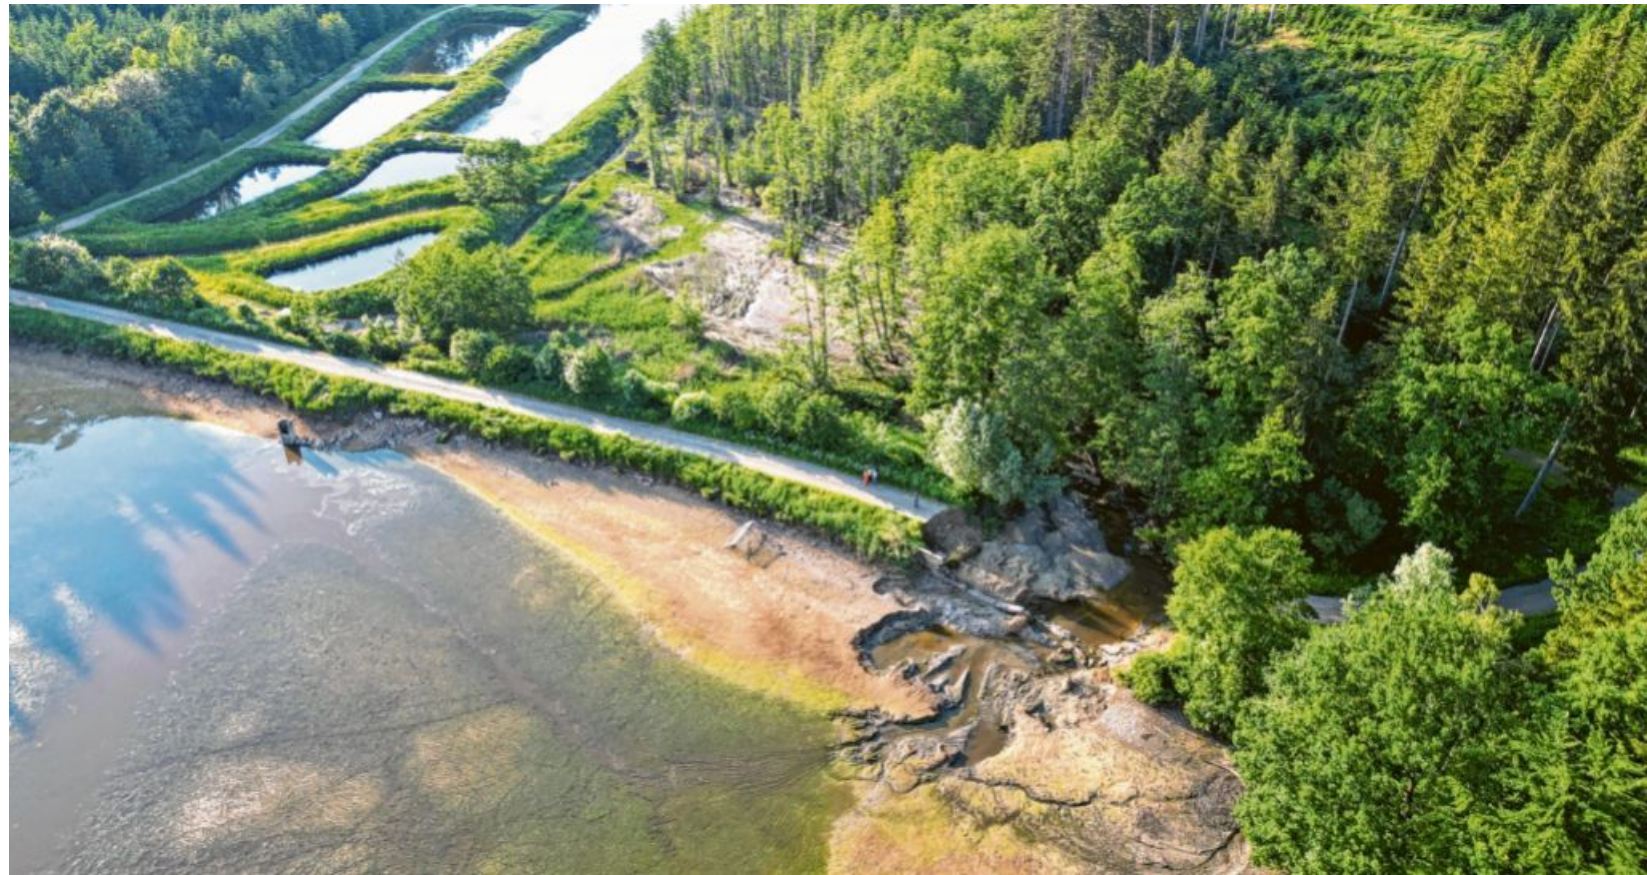
Die Dimension der Einfassung lässt sich gut abschätzen: Sie hat eine Höhe von mindestens fünf Metern. Auf einer Seite wurde der Damm mit einer Betonwand verstärkt. An der Bruchstelle – sie misst zehn bis 15 Meter – sind nur noch Betonstücke zu erkennen. Sie zeigen, welche Kraft die Fluten am 1. Juni hatten.

Am 1. Juni brach der Damm des Tannetweiher nördlich von Burgwalden. Millionen Liter Wasser rauschten daraufhin durch das Anhauser Tal und sorgten für Überschwemmungen in Anhausen und Diedorf. Foto: Maximilian Czysz
